## **COMMUNE D'AUMETZ**

### **TRAVAUX DE MISE EN CONFORMITE DES RESEAUX SEPARATIFS ET BRANCHEMENTS PARTICULIERS DU SECTEUR DE L'HOTEL DE VILLE *Enquêtes de raccordement à l'assainissement***

## **RAPPORT D'ENQUETES**

**Novembre 2016**

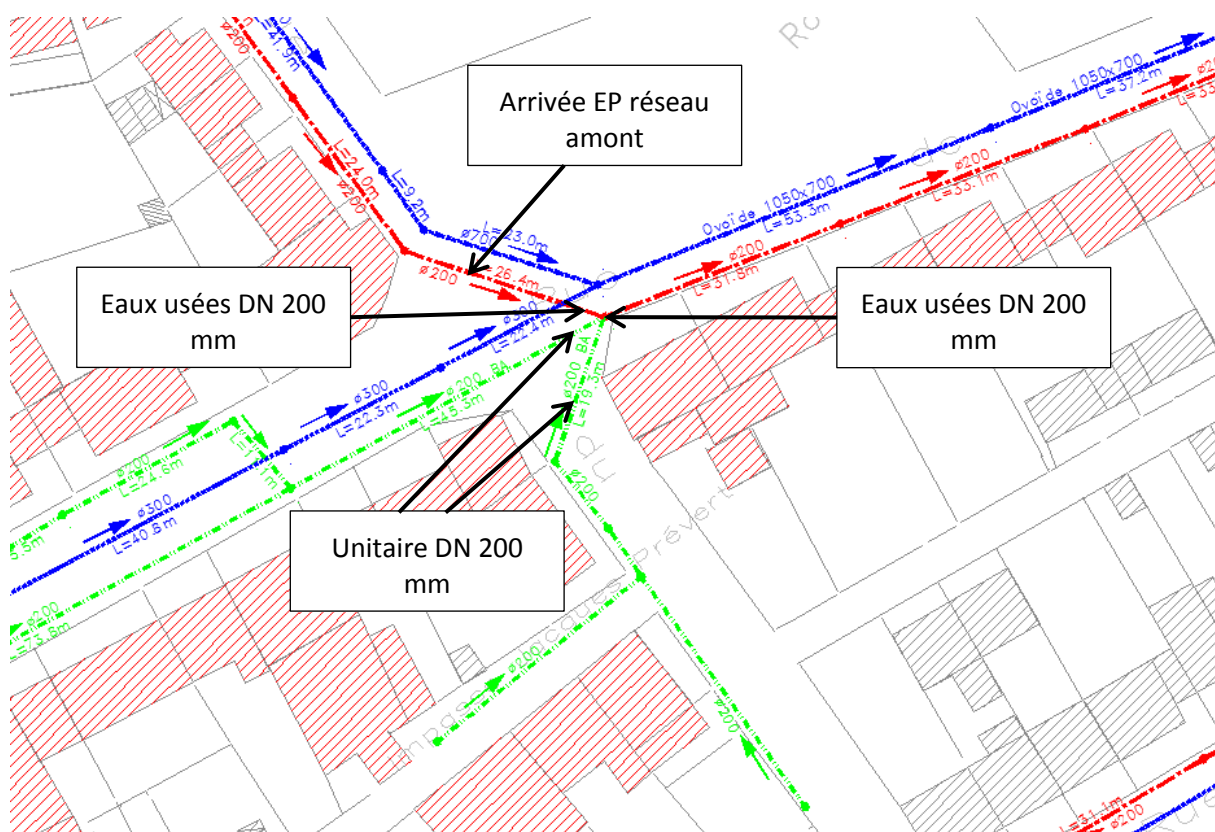
Figure 1 : Localisation du point critique du réseau

Le point critique du réseau est situé à l'angle des rues de l'Eglise, Saint Martin et Place de l'Hôtel de Ville. En effet, l'ensemble des effluents du bassin versant arrive sur un seul regard, ce qui crée un phénomène d'étranglement lors de fortes pluies. Par conséquent, les habitations situées à proximité de ce point sont sinistrées par la remontée des eaux usées dans leur cave. Ce phénomène est d'autant plus accentué que des réseaux unitaires en amont (rue du Maréchal Foch et rue Saint Martin) sont raccordés sur ce réseau d'eaux usées.

De plus, si l'on observe le plan des réseaux, on remarque que 3 canalisations DN 200 mm entrent dans ce regard alors que la sortie n'est qu'en DN 200 mm. Il apparaît évident que le réseau en aval ne peut pas suivre hydrauliquement et met en charge les branches situées en amont.

Au vu des investigations réalisées, il semble nécessaire de prévoir un réseau séparatif sur toute la rue Saint Martin et la rue du Maréchal Foch afin de conserver la conduite existante de la rue de l'Eglise pour l'évacuation des eaux usées.
