DOSSIER DE DIAGNOSTIC TECHNIQUE IMMOBILIER

Référence du dossier : 23/IMO/N5516/AUMETZ
Date de repérage : 02/02/2023

Département : Moselle
Commune : 57710 AUMETZ
Adresse : 1 rue Saint-Gorgon
Références cadastrales : Section cadastrale I, Parcelle(s) n° 38, 139
Désignation et situation du ou des lots de copropriété :
Ce bien ne fait pas partie d'une copropriété
Périmètre de repérage : Ensemble de la propriété

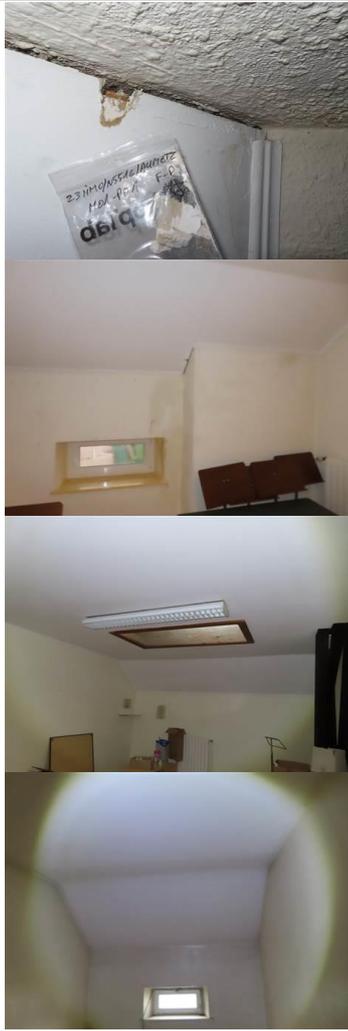
Localisation	Identifiant + Description	Photo
<p>E2 - Pièce 2 (cours); E2 - Salle d'eau; E2 - WC; E2 - Pièce 3 (cours)</p>	<p><u>Identifiant:</u> M001 <u>Réf. échantillon:</u> 23/IMO/N5516/AUMETZ/P001 <u>Réf. laboratoire:</u> F2040C-1A et 1B <u>Description:</u> Panneaux de Faux plafonds plâtreux peints <u>Composant de la construction:</u> 1. Flocages, Calorifugeages, Faux plafonds <u>Partie à sonder:</u> Faux plafonds <u>Liste selon annexe.13-9 du CSP:</u> A <u>Sondage:</u> Fractionnement; Percement; Choc; Sonore; Visuel</p>

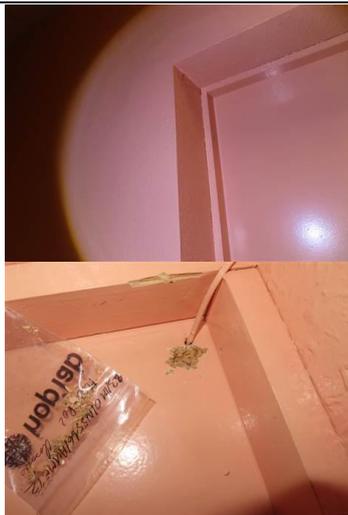
<p>RdC - Dégagement; RdC - Pièce 1 (Séniors)</p>	<p><u>Identifiant:</u> M002 <u>Réf. échantillon:</u> 23/IMO/N5516/AUMETZ/P002 <u>Réf. laboratoire:</u> F2040C-2 <u>Description:</u> Closoir en fibres brunes peint <u>Composant de la construction:</u> 1. Parois verticales intérieures - Cloisons (légères et préfabriquées), Gains et Coffres verticaux <u>Partie à sonder:</u> Panneaux de cloisons <u>Liste selon annexe.13-9 du CSP:</u> B <u>Sondage:</u> Ecaillage; Fractionnement; Percement; Choc; Sonore; Visuel</p>

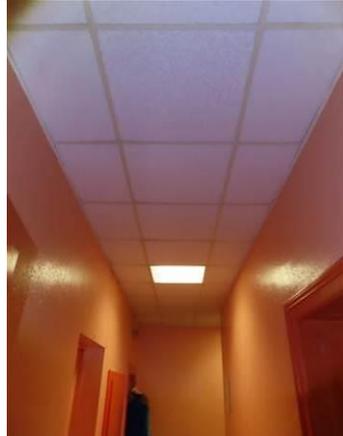
Localisation	Identifiant + Description	Photo
<p>RdC - Dégagement; RdC - Pièce 1 (Séniors); RdC - Sanitaire Femme; RdC - Sanitaire Homme; RdC - WC Hors service; RdC - Pièce 2 (séniors); RdC - Pièce 3 (séniors)</p>	<p>Identifiant: M003 Réf. échantillon: 23/IMO/N5516/AUMETZ/P003 Réf. laboratoire: F2040C-3A et 3B Description: Dalles de faux plafonds suspendues fibreuses peintes avec absence de marquage lisible au revers Composant de la construction: 1. Flocages, Calorifugeages, Faux plafonds Partie à sonder: Faux plafonds Liste selon annexe.13-9 du CSP: A Sondage: Dépose; Fractionnement; Choc; Sonore; Visuel</p>

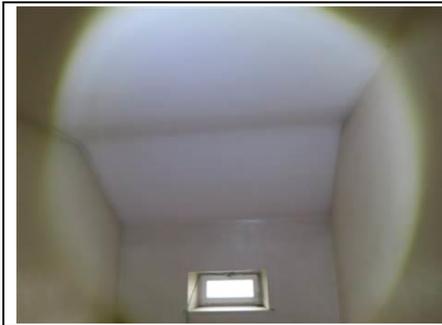
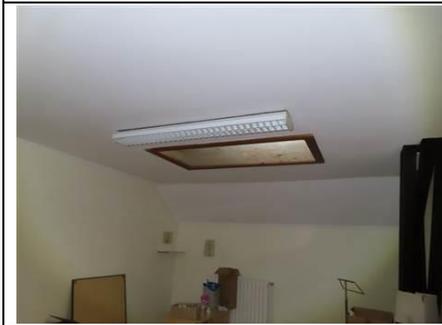
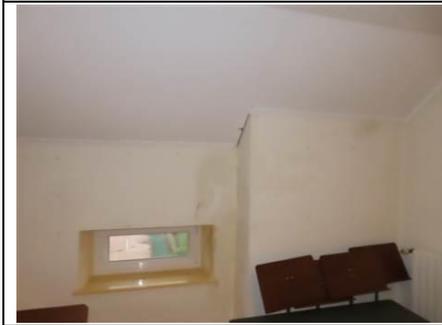
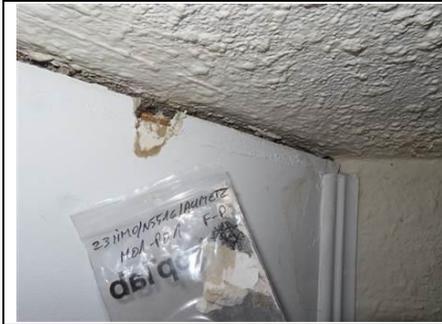
Photo n° PhA001
Localisation : E2 - Pièce 2 (cours); E2 - Salle d'eau; E2 - WC; E2 - Pièce 3 (cours)
Ouvrage : 1. Flocages, Calorifugeages, Faux plafonds
Partie d'ouvrage : Faux plafonds
Description : Panneaux de Faux plafonds plâtreux peints

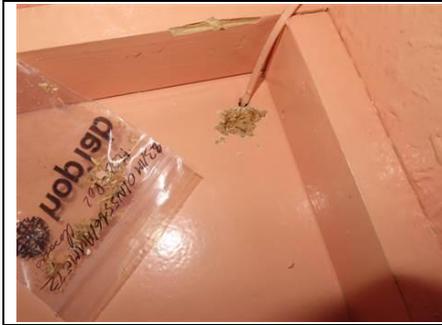
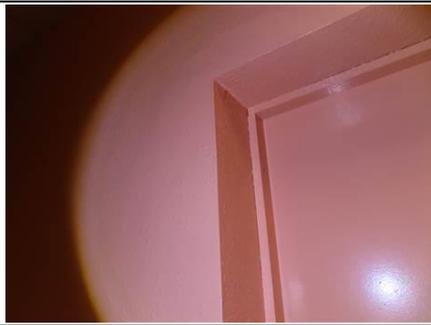
Photo n° PhA002
Localisation : RdC - Dégageant; RdC - Pièce 1 (Séniors)
Ouvrage : 1. Parois verticales intérieures - Cloisons (légères et préfabriquées), Gains et Coffres verticaux
Partie d'ouvrage : Panneaux de cloisons
Description : Closoir en fibres brunes peint

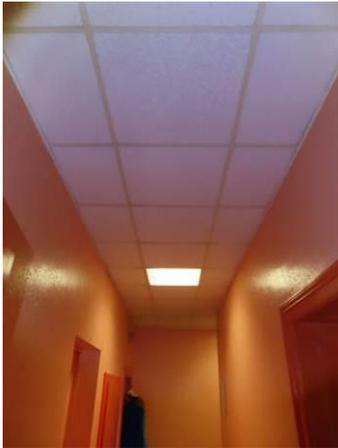
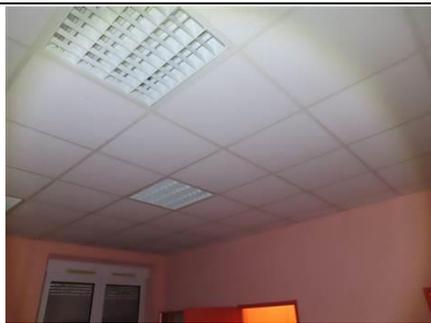
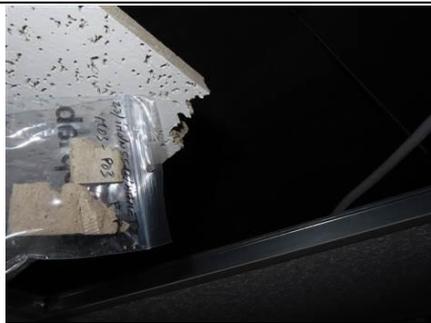
Photo n° PhA003
Localisation : RdC - Dégagement; RdC - Pièce 1 (Séniors); RdC - Sanitaire Femme; RdC - Sanitaire Homme; RdC - WC Hors service; RdC - Pièce 2 (séniors); RdC - Pièce 3 (séniors)
Ouvrage : 1. Flocages, Calorifugeages, Faux plafonds
Partie d'ouvrage : Faux plafonds
Description : Dalles de faux plafonds suspendues fibreuses peintes avec absence de marquage lisible au revers

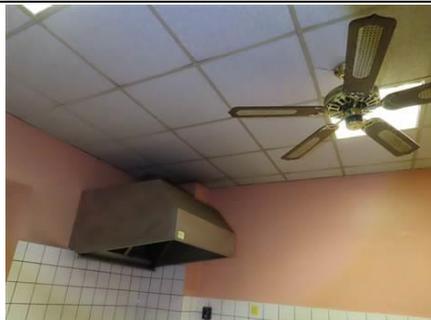
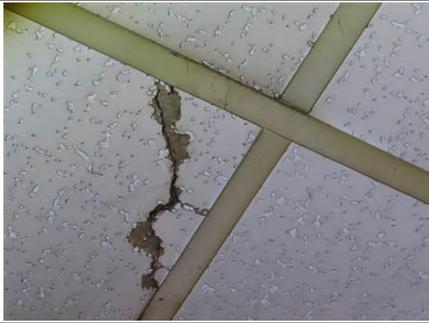
Photo n° PhA004
Localisation : RdC - Cuisine
Ouvrage : 1. Flocages, Calorifugeages, Faux plafonds
Partie d'ouvrage : Faux plafonds
Description : Dalles de faux plafonds suspendues fibreuses peintes avec absence de marquage lisible au revers

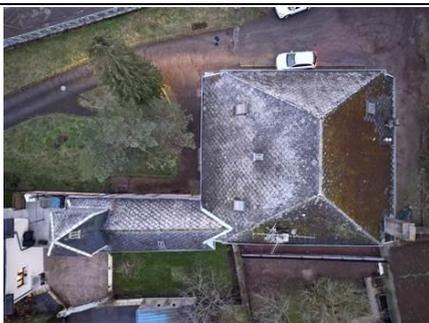
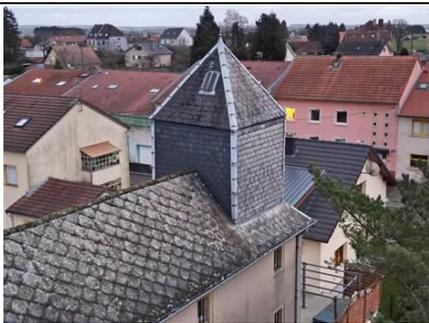
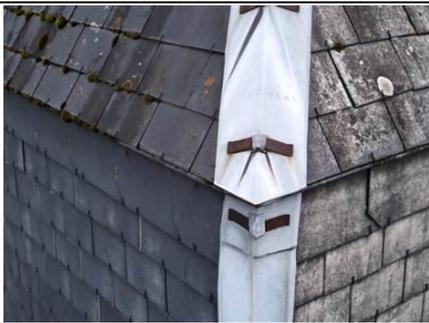
Localisation	Identifiant + Description	Conclusion (justification)	Etat de conservation** et préconisations*	Photo
Couvertures	<p><u>Identifiant:</u> M005 <u>Description:</u> Plaques rectangulaires en fibre-ciment grises type "Eternit" ou similaire dépourvues de marquage visible <u>Composant de la construction:</u> 4. Eléments extérieurs - Toitures <u>Partie à sonder:</u> Plaques (fibres-ciment) <u>Liste selon annexe.13-9 du CSP:</u> B <u>Sondage:</u> Visuel, car inaccessible en conditions normales de sécurité (hauteur > 7m)</p>	<p>Présence d'amiante (Sur jugement de l'opérateur, à confirmer par des investigations complémentaires notamment en cas de travaux, car inaccessibles en conditions normales de sécurité (hauteur > 7m))</p>	<p>Matériau dégradé (étendue ponctuelle)</p> <p>Résultat AC1**</p> <p>Préconisation : Il est recommandé de réaliser une action corrective de premier niveau.</p> <p>Recommandation : Voir les Mesures d'ordre général – Obligations réglementaires</p>

Photo n° PhA005
Localisation : Couvertures
Ouvrage : 4. Eléments extérieurs - Toitures
Partie d'ouvrage : Plaques (fibres-ciment)
Description : Plaques rectangulaires en fibre-ciment grises type "Eternit" ou similaire dépourvues de marquage visible

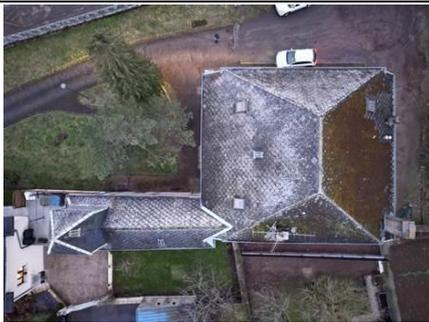
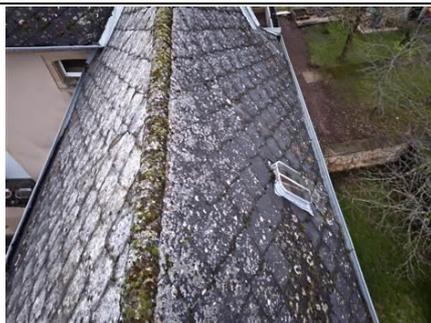
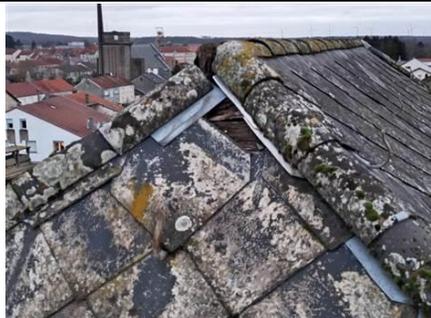
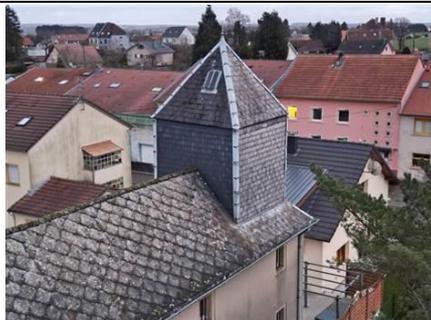
<p><u>Identifiant:</u> M006 <u>Description:</u> Plaques losanges en fibre-ciment grises type "Eternit" ou similaire dépourvues de marquage visible <u>Composant de la construction:</u> 4. Eléments extérieurs - Toitures <u>Partie à sonder:</u> Plaques (fibres-ciment) <u>Liste selon annexe.13-9 du CSP:</u> B <u>Sondage:</u> Visuel, car inaccessible en conditions normales de sécurité (hauteur > 7m)</p>	<p>Présence d'amiante (Sur jugement de l'opérateur, à confirmer par des investigations complémentaires notamment en cas de travaux, car inaccessibles en conditions normales de sécurité (hauteur > 7m))</p>	<p>Matériau dégradé (étendue ponctuelle)</p> <p>Résultat AC1**</p> <p>Préconisation : Il est recommandé de réaliser une action corrective de premier niveau.</p> <p>Recommandation : Voir les Mesures d'ordre général – Obligations réglementaires</p>

Photo n° PhA006
Localisation : Couvertures
Ouvrage : 4. Eléments extérieurs - Toitures
Partie d'ouvrage : Plaques (fibres-ciment)
Description : Plaques losanges en fibre-ciment grises type "Eternit" ou similaire dépourvues de marquage visible

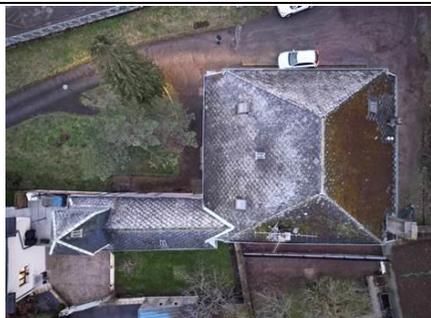
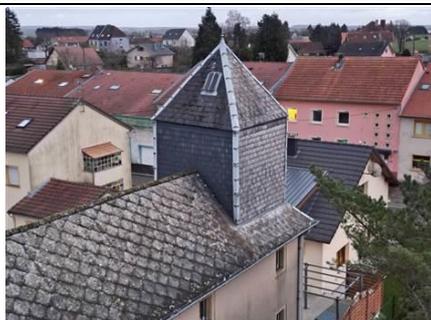
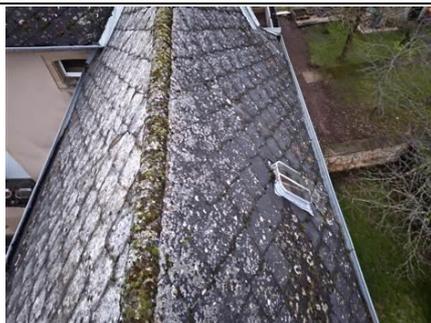
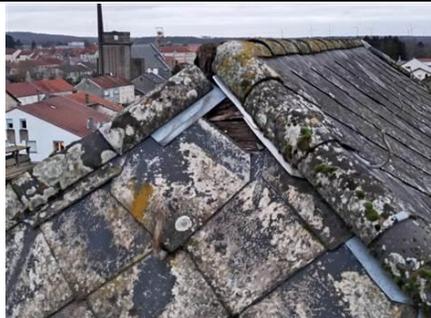
Localisation	Identifiant + Description	Conclusion (justification)	Etat de conservation** et préconisations*	Photo
	<p><u>Identifiant:</u> M007 <u>Description:</u> Faîtières en fibre-ciment type "Eternit" ou similaire <u>Composant de la construction:</u> 4. Eléments extérieurs - Toitures <u>Partie à sonder:</u> Accessoires de couvertures (fibres-ciment) <u>Liste selon annexe.13-9 du CSP:</u> B <u>Sondage:</u> Visuel, car inaccessible en conditions normales de sécurité (hauteur > 7m)</p>	<p>Présence d'amiante (Sur jugement de l'opérateur, à confirmer par des investigations complémentaires notamment en cas de travaux, car inaccessibles en conditions normales de sécurité (hauteur > 7m))</p>	<p>Matériau dégradé (étendue ponctuelle)</p> <p>Résultat AC1**</p> <p>Préconisation : Il est recommandé de réaliser une action corrective de premier niveau.</p> <p>Recommandation : Voir les Mesures d'ordre général - Obligations réglementaires</p>

Photo n° PhA007
Localisation : Couvertures
Ouvrage : 4. Eléments extérieurs - Toitures
Partie d'ouvrage : Accessoires de couvertures (fibres-ciment)
Description : Faîtières en fibre-ciment type "Eternit" ou similaire

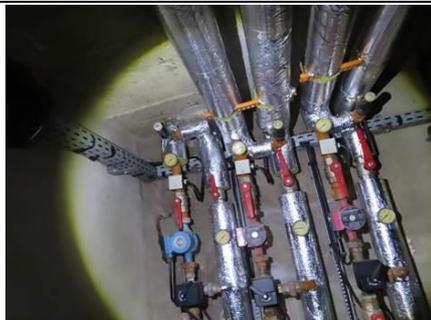
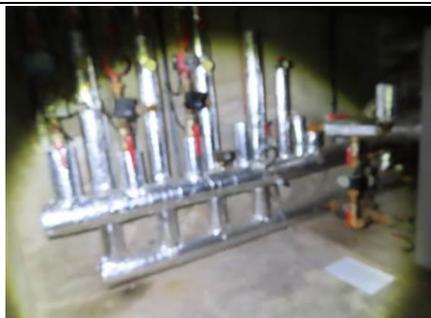
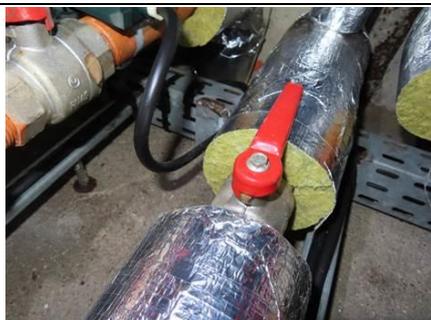
Photo n° PhA008
Localisation : S-Sol - Chaufferie
Ouvrage : 1. Flocages, Calorifugeages, Faux plafonds
Partie d'ouvrage : Calorifugeages
Description : Calorifugeages (coquilles laine de roche-aluminium)
