DOSSIER DE DIAGNOSTIC TECHNIQUE IMMOBILIER

Référence du dossier : 23/IMO/N5516/AUMETZ
Date de repérage : 02/02/2023

Département : Moselle
Commune : 57710 AUMETZ
Adresse : 1 rue Saint-Gorgon
Références cadastrales : Section cadastrale I, Parcelle(s) n° 38, 139
Désignation et situation du ou des lots de copropriété :
Ce bien ne fait pas partie d'une copropriété
Périmètre de repérage : Ensemble de la propriété

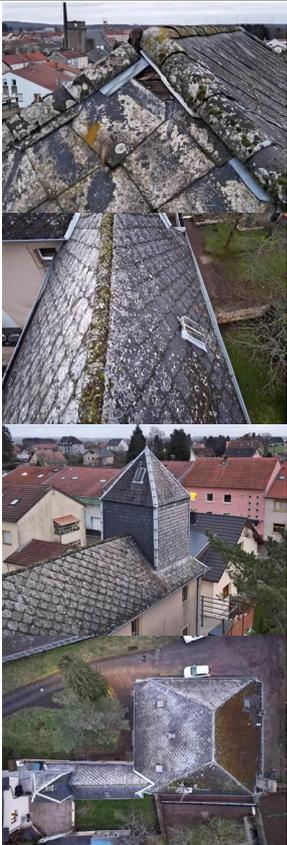
Localisation	Identifiant + Description	Conclusion (justification)	Etat de conservation** et préconisations*	Photo
	<p><u>Identifiant:</u> M007 <u>Description:</u> Faîtières en fibre-ciment type "Eternit" ou similaire <u>Composant de la construction:</u> 4. Eléments extérieurs - Toitures <u>Partie à sonder:</u> Accessoires de couvertures (fibres-ciment) <u>Liste selon annexe.13-9 du CSP:</u> B <u>Sondage:</u> Visuel, car inaccessible en conditions normales de sécurité (hauteur > 7m)</p>	<p>Présence d'amiante (Sur jugement de l'opérateur, à confirmer par des investigations complémentaires notamment en cas de travaux, car inaccessibles en conditions normales de sécurité (hauteur > 7m))</p>	<p>Matériau dégradé (étendue ponctuelle)</p> <p>Résultat AC1**</p> <p>Préconisation : Il est recommandé de réaliser une action corrective de premier niveau.</p> <p>Recommandation : Voir les Mesures d'ordre général - Obligations réglementaires</p>
